// Vollsanierung Tiefgarage Pfronten

// komplexe Betoninstandsetzung und Neubeschichtung ohne Schnittstellenprobleme - wir machen das alles selbst

Sanierung der Tiefgarage Vilstalstraße in Pfronten /Allgäu: Betoninstandsetzung und Beschichtung in einer Hand sorgte für technisch und wirtschaftlich effiziente Baumaßnahme

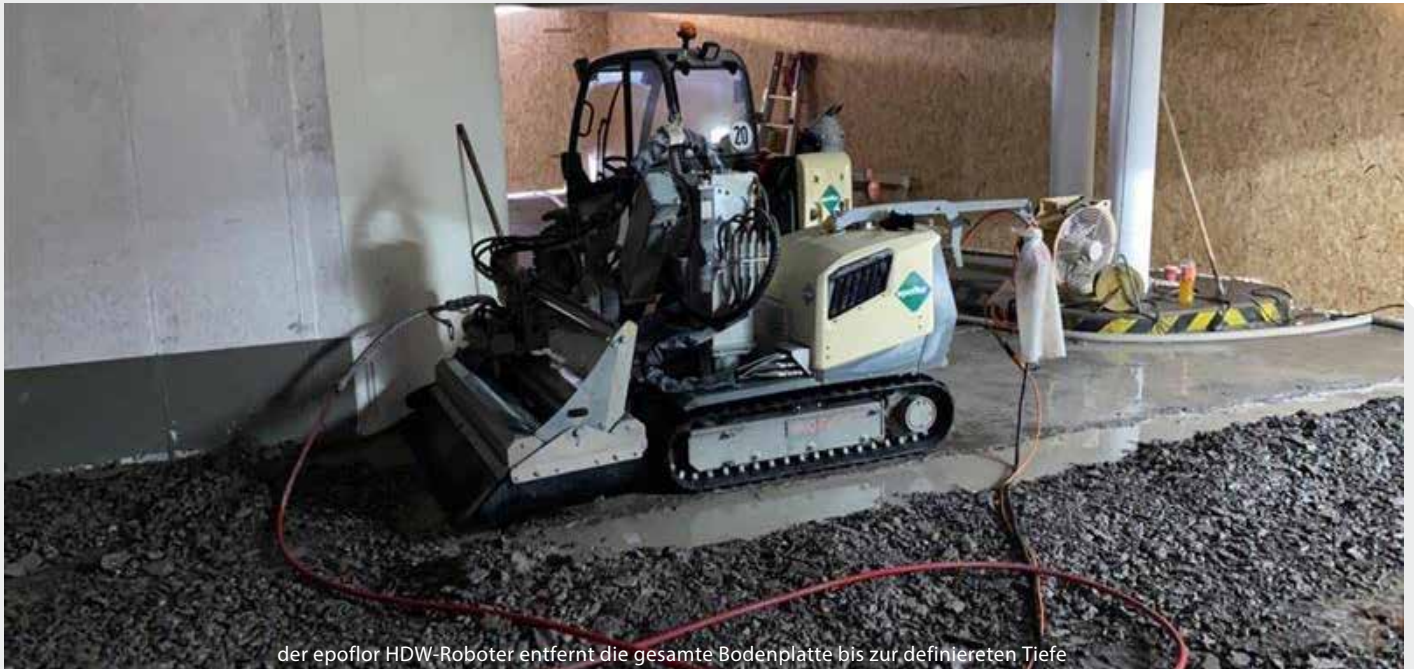
der epoflor HDW-Roboter entfernt die gesamte Bodenplatte bis zur definierten Tiefe

epoflor erstellte ein statisches Abstützungskonzept und führte es aus. Dann trug man die gesamte Bodenplatte bis 2 Zentimeter unterhalb der ersten Bewehrungslage ab; ohne Beschädigung der Bewehrung mit dem eigenen HDW-Roboter. An Stützen und Wänden war bis auf die Höhe von 50 cm und 5cm Tiefe abzustrahlen. Man prüfte, wo Bewehrung nachgelegt werden musste, und brachte auf 2500 m² neuen Ortbeton ein. Anstatt der verrosteten, baute epoflor 15 neue Gullis ein und stellte eine funktionierende Gefällesituation her. Die Facharbeiter reprofilierten die Wände mit 25mm Betonüberdeckung über der Bewehrung.

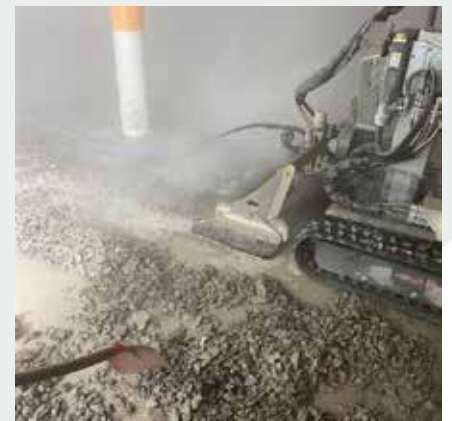
Rückbau mit hoher Flächenleistung

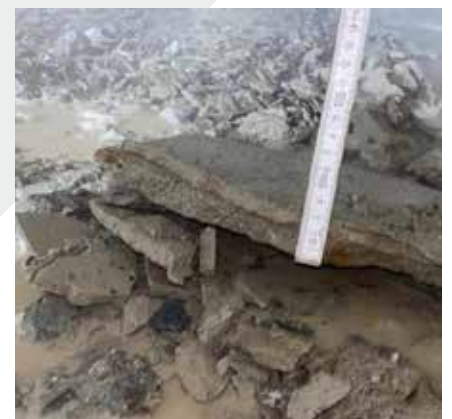
Abtragtiefe wird geprüft

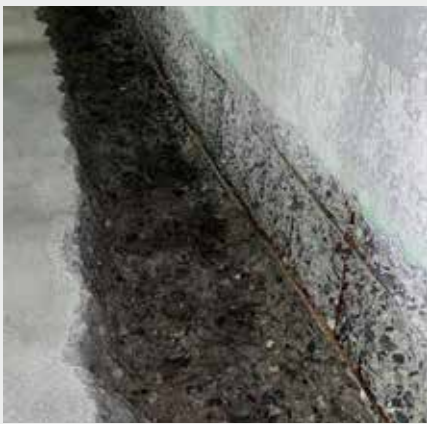
freigelegte Bewehrung im Sockelbereich

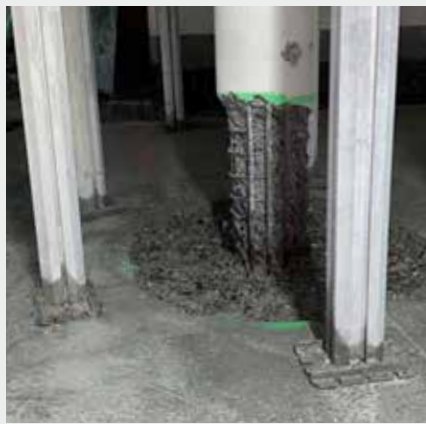
statisch gesicherte Stützen nach dem Rückbau

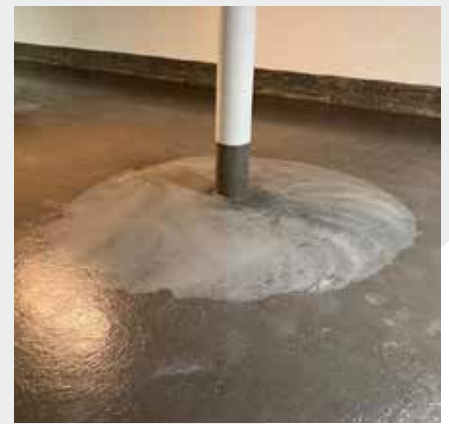
reprofilerte Stützen mit grundierter Fläche

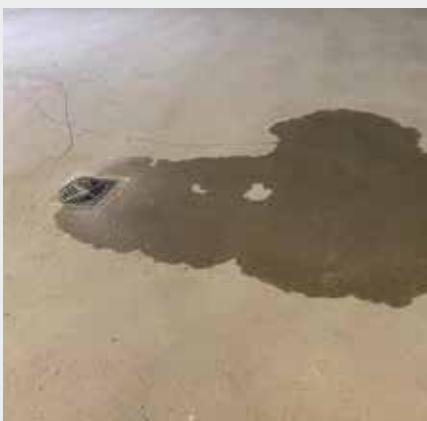
neu eingebaute Gullis und Gefällesituation

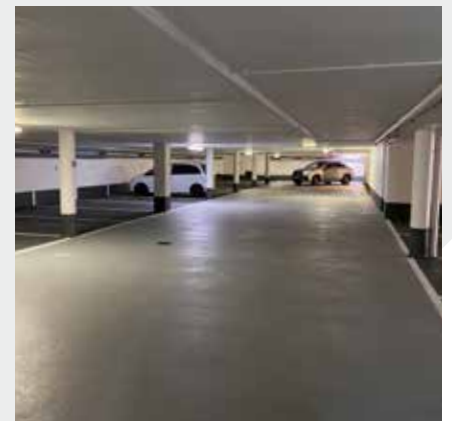
vier Beschichtungs-Systeme ergänzen sich

Unsere Facharbeiter applizierten unterschiedliche Beschichtungs-Systeme: An den Decken eine OS 2 Beschichtung für nicht begehbare und befahrene Flächen; OS 8 Beschichtung für instandgesetzte 1400 m² im Sockelbereich; an den Wänden einen speziellen OS 4 Aufbau. Am Boden: ein 3-schichtiges OS 11b System mit zusätzlicher Sperrgrundierung, das eine erhöhte dynamische Rissüberbrückung und einstellbare Rutschfestigkeit und eine gute Beständigkeit gegen Tausalze aufweist.

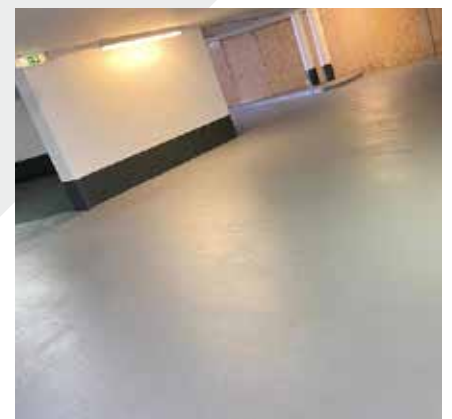
heller, rutschfester Boden und neue Beleuchtung - so macht Parken Spaß
