## Tiefgaragen-Instandsetzung bei laufendem Betrieb und Corona-Krise in Münster

epoflor aus Sulzberg meistert alles – termingerecht und kostenrestruktiv

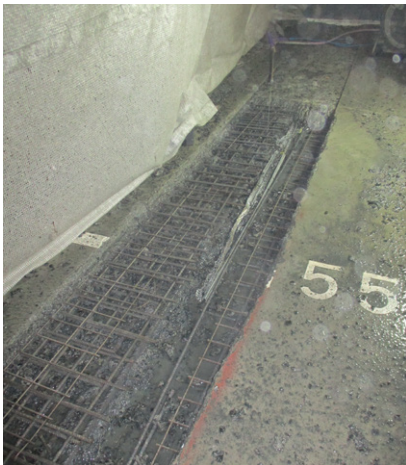
Instandsetzung des Betons

epoflor den chloridverseuchten Beton mittels Höchstdruckwasserstrahl-Methode vollständig, legte die Bewehrung frei und reprofilierte mit frischem Beton. Um die Bodenplatte im 2. UG gegenüber dem hohen hydrostatischen Druck dicht zu bekommen, führte man fachmännisch Verpressarbeiten durch.

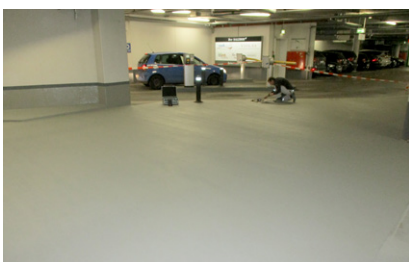
Beschichtung während laufendem Betrieb

Der Bauherr entschied sich für kunstharzgebundene Oberflächenschutzsysteme, um den Wert der Anlage auch zukünftig zu erhalten – eine Spezialität der epoflor. Je nach Nutzungsprofil der Teilflächen applizierten die Beschichter ein konventionelles OS8-System oder, wo besondere Eile angesagt war, einen acrylharzbasierten Aufbau, der bereits nach 24 Stunden bis zur vollen Belastbarkeit aushärtet.

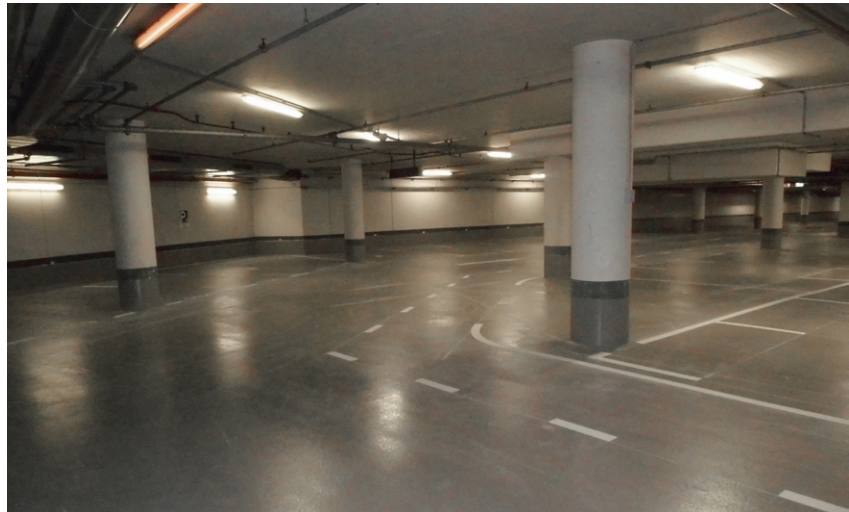
Die sanierte Fläche: Dank gekonntem Projektmanagement wieder voll einsatzfähig.
