Sparen bei der Instandsetzung? – aber nicht am falschen Ende

KLEINE URSACHE – GROSSE WIRKUNG: BEIM BAU UNZUREICHEND ABGEDICHTETE, ERBEBEDECKTE BAUWERKSFUGE SCHÄDIGTE DIE FRISCH INSTANDGESETZTE TIEFGARAGE

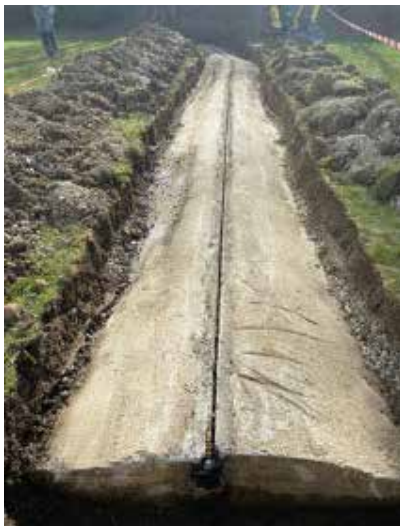
Undichte Fuge vor der Sanierung

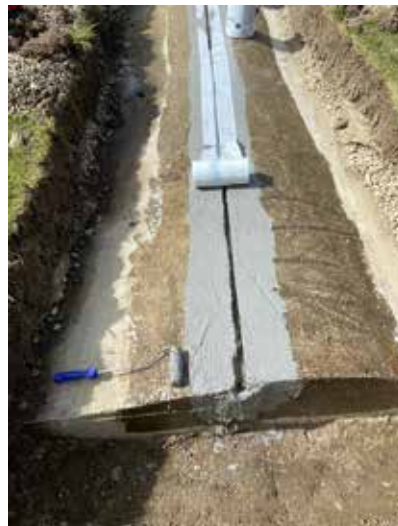
Zwischenstand bei der fachkundigen Abdichtung

cherung über den Rückbau, die Fülle der Instandsetzungsarbeiten und den abschließenden Oberflächenschutz generell alles ohne Nachunternehmer ausführen, arbeitete man ohne Verzögerungen durch fremde Terminkalender. Nach dem Freilegen der Fuge dichteten die Spezialisten mit einem PMMA-basierten System das Bauteil ab, setzten die Konsole konventionell instand und applizierten ein zertifiziertes Oberflächenschutzsystem.

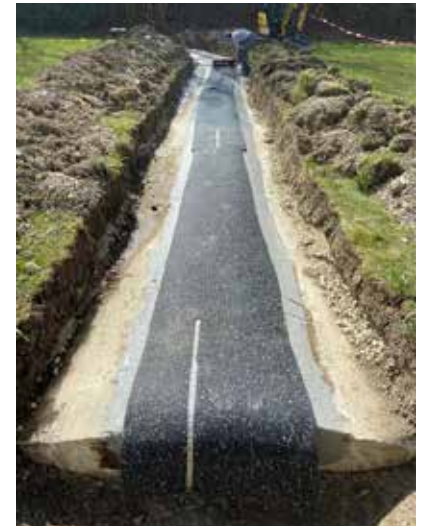
Ergebnis: dauerhaft dichte Bauwerksfuge
