Parken aktuell

Das Magazin zum Thema Parken

Nachhaltiges Sanierungsverfahren statt Abriss für Parkhäuser in Stahlverbund-Bauweise mit Betonfertigteilen

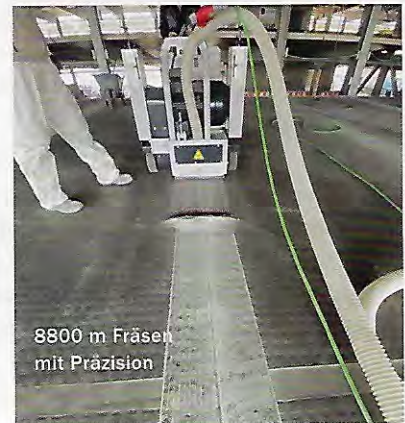
8800 m Fräsen mit Präzision

Das innovative Verfahren ist relativ aufwändig, aber mit der hochmodernen Technik, wie sie epoflor einsetzt, wirtschaftlich. Die Spezialisten begrenzten 8,8 km Stoßfugen zunächst links und rechts auf exakt 8 mm Tiefe mit Fugenschnitt. Dann schlifften sie die vorhandene Abdichtung vollständig heraus, bevor die joystick-gesteuerte Präzisionsfräse alle Fugen einheitlich auf 40 cm Breite erweiterte. Es folgte das Reprofilieren und mit Vlies Verstärken, um dann mit einem PMMA basierten System in vier Schichten die Abdichtung aufzubauen: dynamisch hochrissüberbrückend verhindert sie durch ihre Breite Unterläufigkeit bei Bauwerksbewegungen in horizontaler und vertikaler Richtung und selbst bei beschädigten Fugenkanten. Schließlich baute epoflor fachmännisch auf Parkflächen, Rampen und im Treppenhaus eine Schutz- und Oberflächenschicht ein gemäß OS 10.

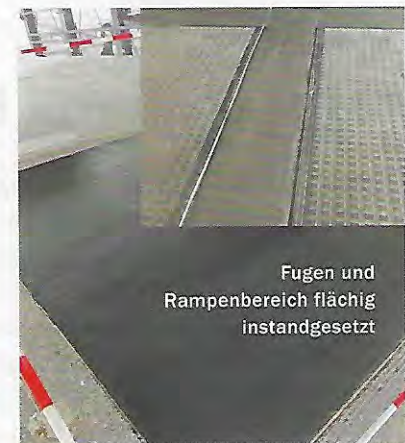
Fugen und Rampenbereich flächig instandgesetzt

Die Bewegungsfugen – 8.800 laufende Meter auf 22.000 m² und 7 Geschossen – erwiesen sich wie vielerorts nach intensiver Nutzung als „Achillesferse“ für das Eindringen von Chlorid haltigem Wasser.

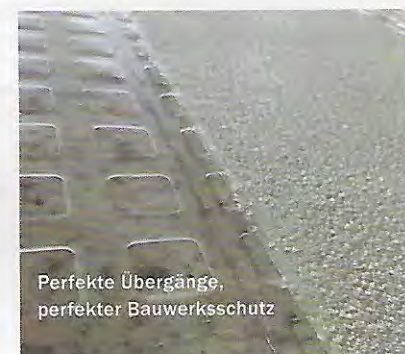
Perfekte Übergänge, perfekter Bauwerksschutz
